## 体表からのマッサージ圧迫により ゴア® バイアバーン® VBX バルーン拡張型 ステントグラフト (VBX ステントグラフト) の 変形に至ったが、再成型して長期に開存を 維持できた一例

高橋 大 先生

山形大学医学部附属病院

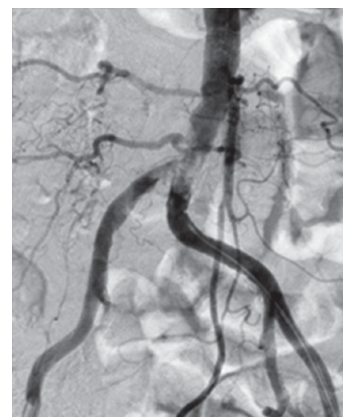
図1 初回治療時造影：術前 (上)、術後 (下)

両側 CFA からエコーガイドで 7 Fr シースを挿入し、造影用ルートとして左橈骨動脈から 4 Fr シースをいれ、腹部大動脈遠位部へ pigtail 造影カテを留置しておいた。腹部大動脈から造影すると、術前の CT 所見どおり、大動脈終末部から両側 CIA にかけて血管内腔を塞ぐような石灰化結節病変により高度狭窄を呈していた（図1）。

まずは、小径の 4.0 × 40 mm バルーンによる kissing balloon 法で前拡張後、ワイヤーを 0.035 inch スティッフワイヤー（1.5 mm J 型）に交換し、腹部大動脈遠位部から両側 CIA にかけて2本のVBXステントグラフト7.0 × 79 mm を kissing stent で留置した（図4）。最後にVBXステントグラフト内を7.0 × 40 mm バルーンによる kissing balloon 法で後拡張し（図5）、良好な血行再建が得られた（図1術後）。また翌日に施行した CT でも、両側総腸骨動脈部の高度石灰化部位も含めてVBXステントグラフトの良好な拡張が得られており、懸念されていた血管損傷所見も見られなかった（図6）。
