ゴア®CTAG 胸部大動脈ステントグラフトシステム
(ゴア®TAG®コンフォーマブル胸部大動脈ステントグラフト アクティブコントロールシステム)
カテーテル抜去困難に関する安全性情報

事象概要 : デリバリーカテーテル抜去困難

事象番号 : 2017233.09/09/2020.002-C

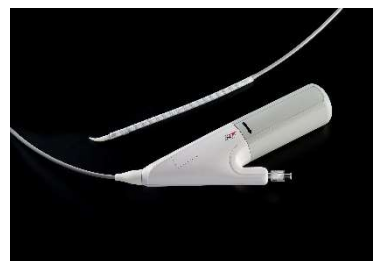
ゴア®CTAG 胸部大動脈ステントグラフトシステム
(ゴア®TAG®コンフォーマブル胸部大動脈ステント
グラフト アクティブコントロールシステム)
